ПАСПОРТ ДОСТУПНОСТИ

Государственное бюджетное общеобразовательное
учреждение средняя общеобразовательная школа № 556 с
углублённым изучением английского языка Курортного района
Санкт-Петербурга

ПАСПОРТ ДОСТУПНОСТИ объекта социальной инфраструктуры (ОСИ)

**АКТ ОБСЛЕДОВАНИЯ
объекта социальной инфраструктуры (ОСИ)**

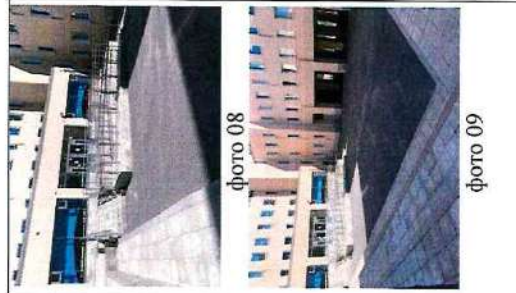
<p>фото 08</p> <p>фото 09</p>	<p>Перед лестничным маршем не размещены тактильные наземные указатели</p> <p>На проступях краевых ступеней лестничного марша отсутствуют полосы контрастные с поверхностью ступеней.</p> <p>Перед подъёмом, завершающие части поручня длиннее марша на 0,3 м. находящаяся не в горизонтальной плоскости.</p> <p>На поверхности поручней не размещены предупредительные полосы об окончании перил</p>	С	<p>Тактильные напольные указатели перед лестницами следует выполнять по ГОСТ Р 52875-2018</p> <p>п.5.1.12 СП.59.13330.2020</p> <p>-На проступях краевых ступеней установить контрастную полосу общей шириной 0,08 - 0,10 м. в соответствии с п.6.2.8 СП59.13330.2020</p> <p>-Перед нижним маршем лестницы следует предусматривать завершающие части поручней, которые должны быть горизонтальными и выступать за границы лестничных маршей на 0,30 м</p> <p>п.5.1.13 СП 59.13330.2020</p> <p>- На боковой, внешней по отношению к маршу, поверхности поручней должны предусматривать рельефные обозначения</p> <p>п.6.2.12 СП.59.13330.2020</p>	Текущий ремонт
